**Verkennend bodem- en asbestonderzoek  
Veemarktterrein te Assen - deelgebied 3 Locatie  
Abel Tasmanflat**

projectnummer 407000  
definitief revisie 02  
15 februari 2017

Gemeente Assen  
Postbus 30018  
9400 RA ASSEN

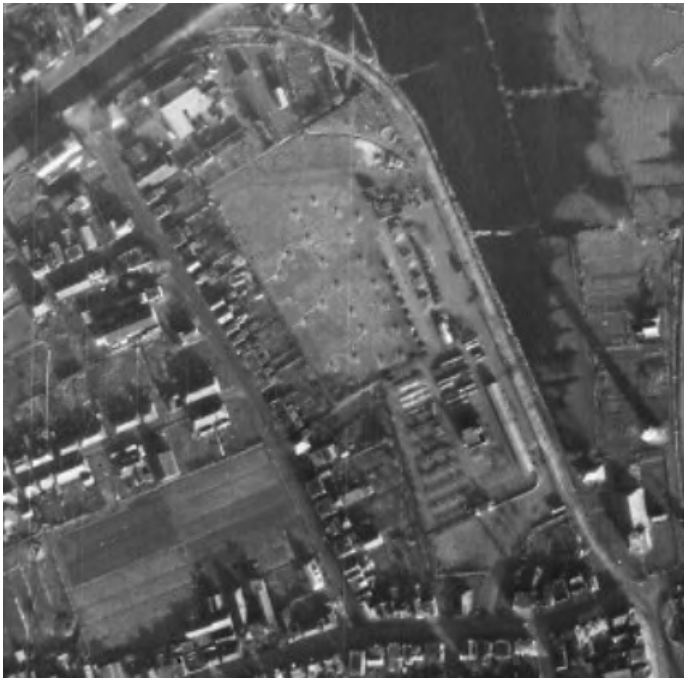
1944 RAF  
Bron: [www.watwaswaar.nl](http://www.watwaswaar.nl)

De Abel Tasmanflat is in 1976 gebouwd. Op de luchtfoto van 1944 is te zien dat de onderzoekslocatie deels bebouwd is (boerderij/woonhuis) en deels onbebouwd is (weiland).

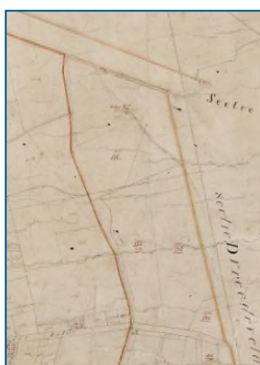
Figuur 2.12: Stroom Nijlandsloopje 1811  
 (watwaswaar.nl)

Parallel aan de Paul Krügerstraat en vermoedelijk over het deelgebied Abel Tasmanflat heeft het Nijlandsloopje gestroomd.
